ACTA DE RECEPCIÓN Y CONFORMIDAD DE PRESTACIONES

3. DESCRIPCIÓN DEL OBJETO DEL CONTRATO
Servicio de elaboración de sardinel para la sala maquina de los equipos de AA
del piso 3 al piso 11 de las oficinas de la Corporación

Es grato dirigirme a usted para informarle, mediante el presente documento, el desarrollo del Servicio de realización de Orden de Servicio N° 4600008952-2020 "SERVICIO DE ELABORACIÓN DE SARDINELES", por lo cual, expongo lo siguiente:

**1. SERVICIO DE ELABORACIÓN DE SARDINELES EN SALA DE MAQUINAS DE LOS EQUIOS DE AIRE ACONDICIONADO, DEL
2. PISO 3 AL PISO 11.**

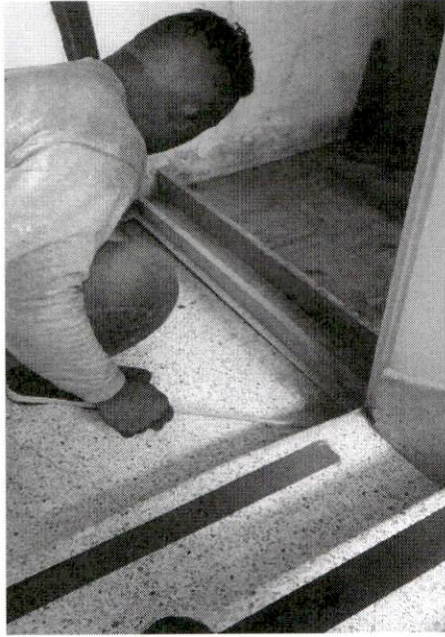
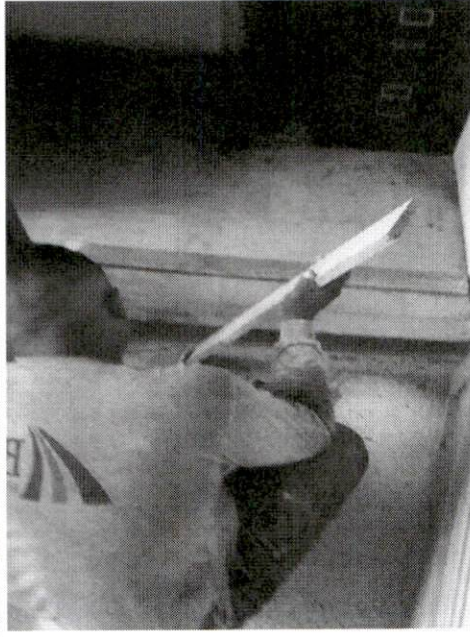
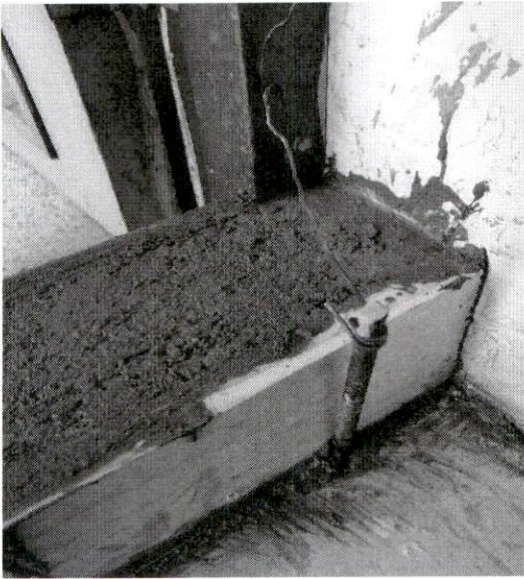
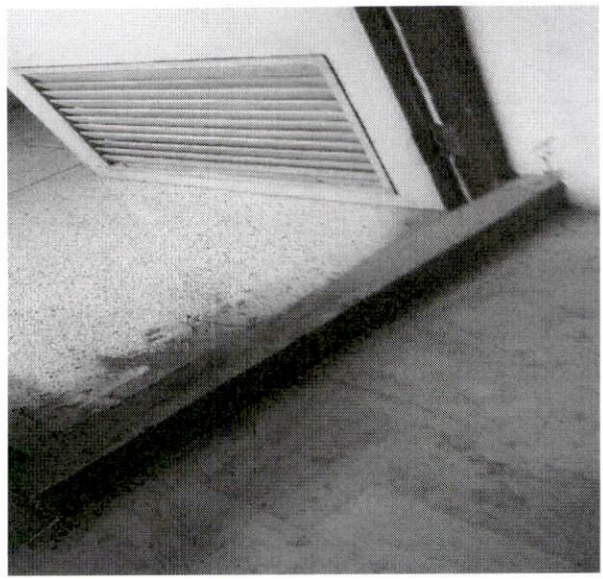
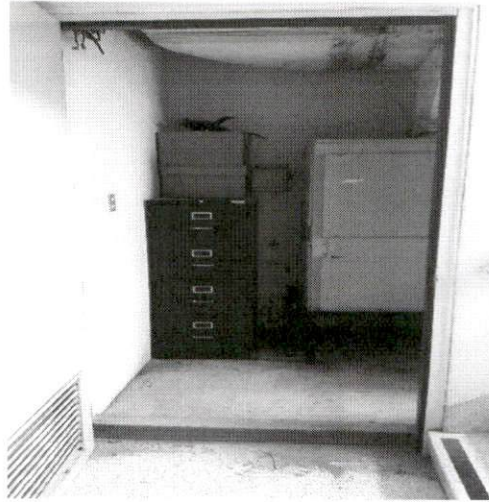
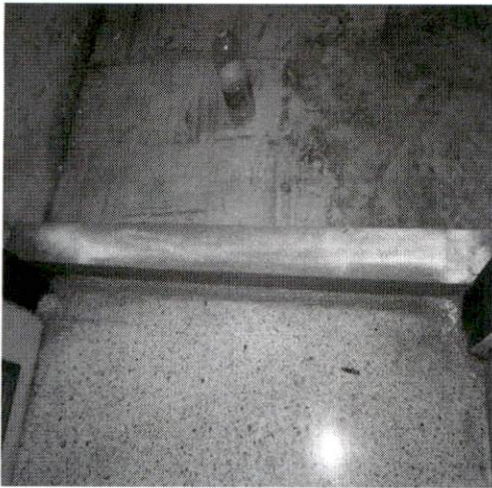
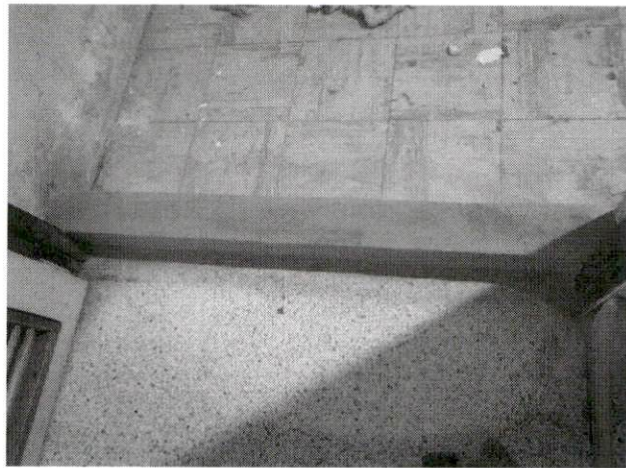
- Se realizó revisión, trazado y delimitado en campo del área de trabajo.
- Se realizó desmontaje de marcos de madera existentes de puerta.
- Se realizó picado de piso para la adherencia del material. (aproximadamente 2 mts)

- Se perforo en el piso huecos para el anclaje de las varillas de fierro(aproximadamente 1.5 m ancho)
- Se anclo varilla de fierro de columna a columna de medida de 3/8 y se amarrara en forma de triángulo, 4 puntos aproximadamente.

- Se aplicó primer, adherente al material.
- Se realizó enmallado con el fin de dar la consecuencia adecuada.
- Se realizó elaboración de sardinel de 10 cmx 10cm x 1.50 ms, incluido con piedra, arena, tarrajado, empastado y pintado.

- Se dejó secar, para luego realizar el impermeabilizado y pintado (del color solicitante del área de Servicios Generales) que fue amarillo reflectivo de tránsito.

- Finalmente se realizó limpieza del área de trabajo, desde piso 3 al piso 11. Retirando residuos de pintura y otros.
